**АВІАЦІЙНА ПОДІЯ
ОСТАТОЧНИЙ ЗВІТ
ЗІТКНЕННЯ ГЕЛІКОПТЕРА З ЗЕМЛЕЮ
ПІД ЧАС ВИКОНАННЯ ПОЛЬОТУ**

ТИП ПС: Robinson R 44 II

РЕЄСТРАЦІЙНИЙ НОМЕР: UR-KTB

ДАТА ПОДІЇ: 21.10.2019

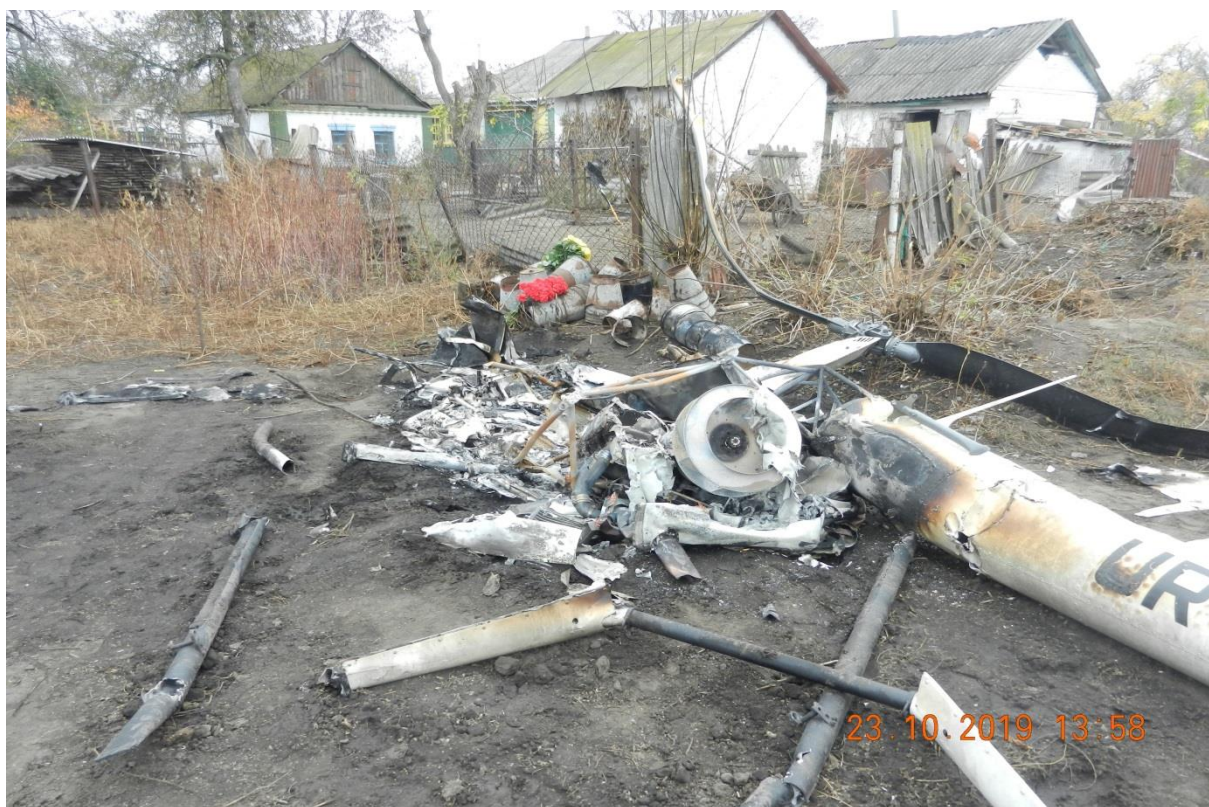
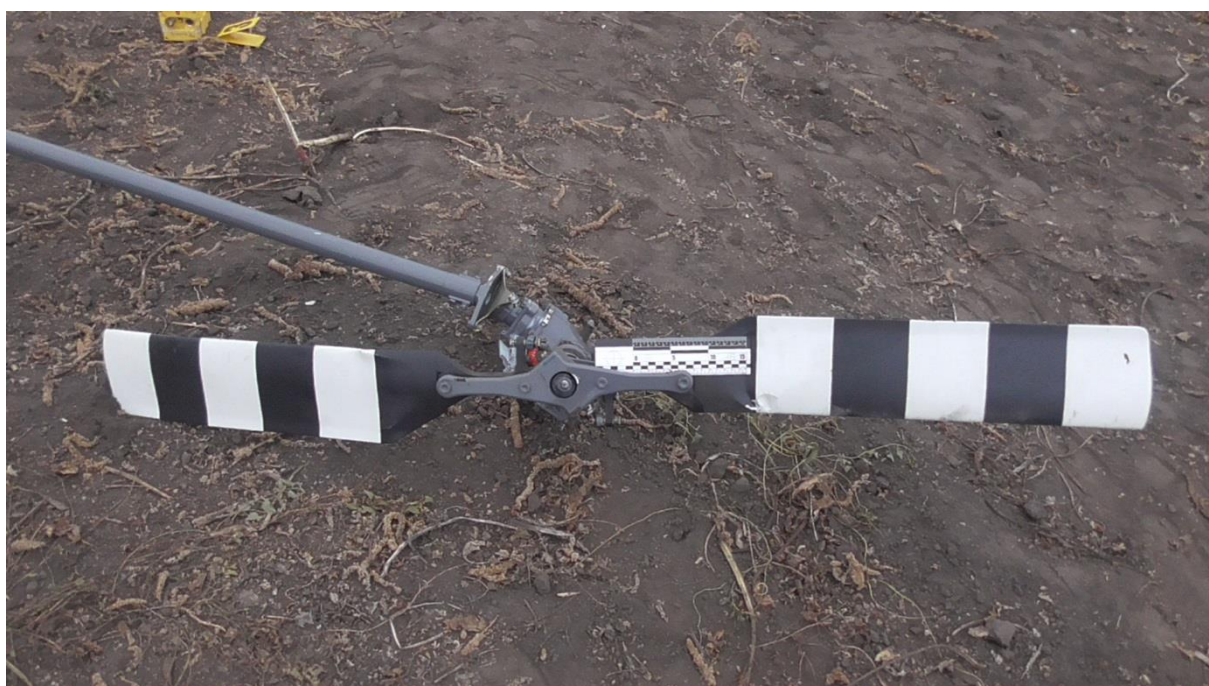
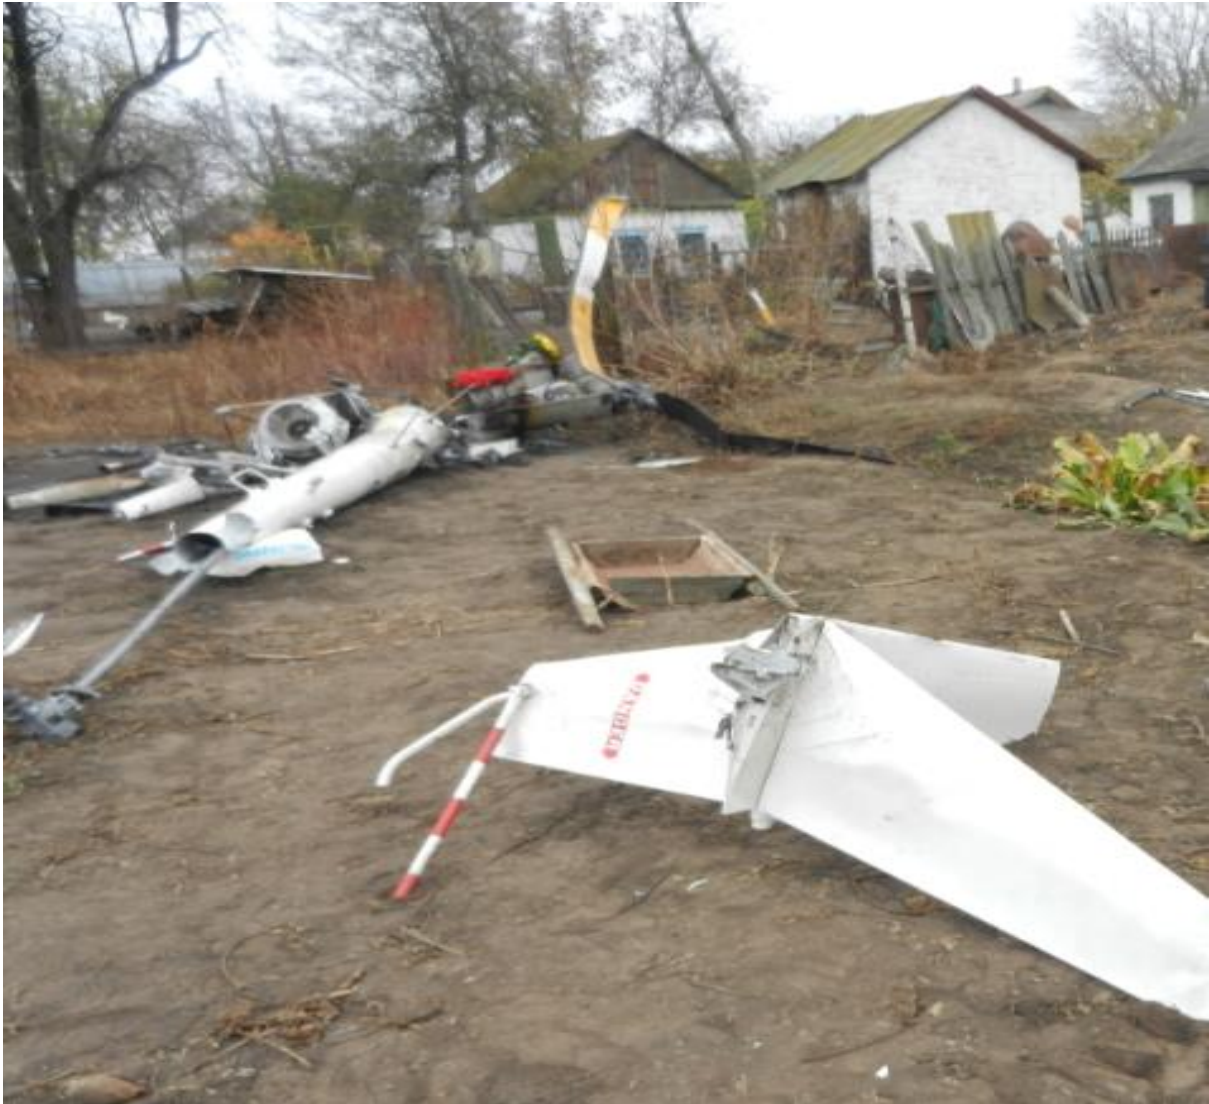
В результаті падіння та пожежі гелікоптер зруйновано.

Хвостова балка майже відірвана від фюзеляжу, усі трубопроводи, електричні кабелі, хвостовий вал та вал управління зламані. Антени що знаходяться на хвостовій балці розбиті. Хвостове оперення відірвано від балки і має багато пошкоджень. Приводний вал хвостового гвинта був знайдений відокремлений від його з'єднання з головною трансмісією. Полозкове шасі порушено.

Хвостовий редуктор разом з пошкодженими лопатями хвостового гвинта знаходився приблизно на відстані 15,90 метрів від гелікоптера.

Пілотська кабіна, прилади, паливний бак та трубопроводи, електрична проводка згоріли.

Максимальний розкид фрагментів гелікоптера 19,15м від втулки несучого гвинта. Це свідчить про те, що гелікоптер повністю комплектний зіткнувся з землею.

Лопаті хвостового гвинта мають незначні пошкодження. Головний редуктор знаходиться на своєму місці в середині гелікоптера. Лопаті несучого гвинта зламані в результаті зіткнення з забором та поверхнею землі.

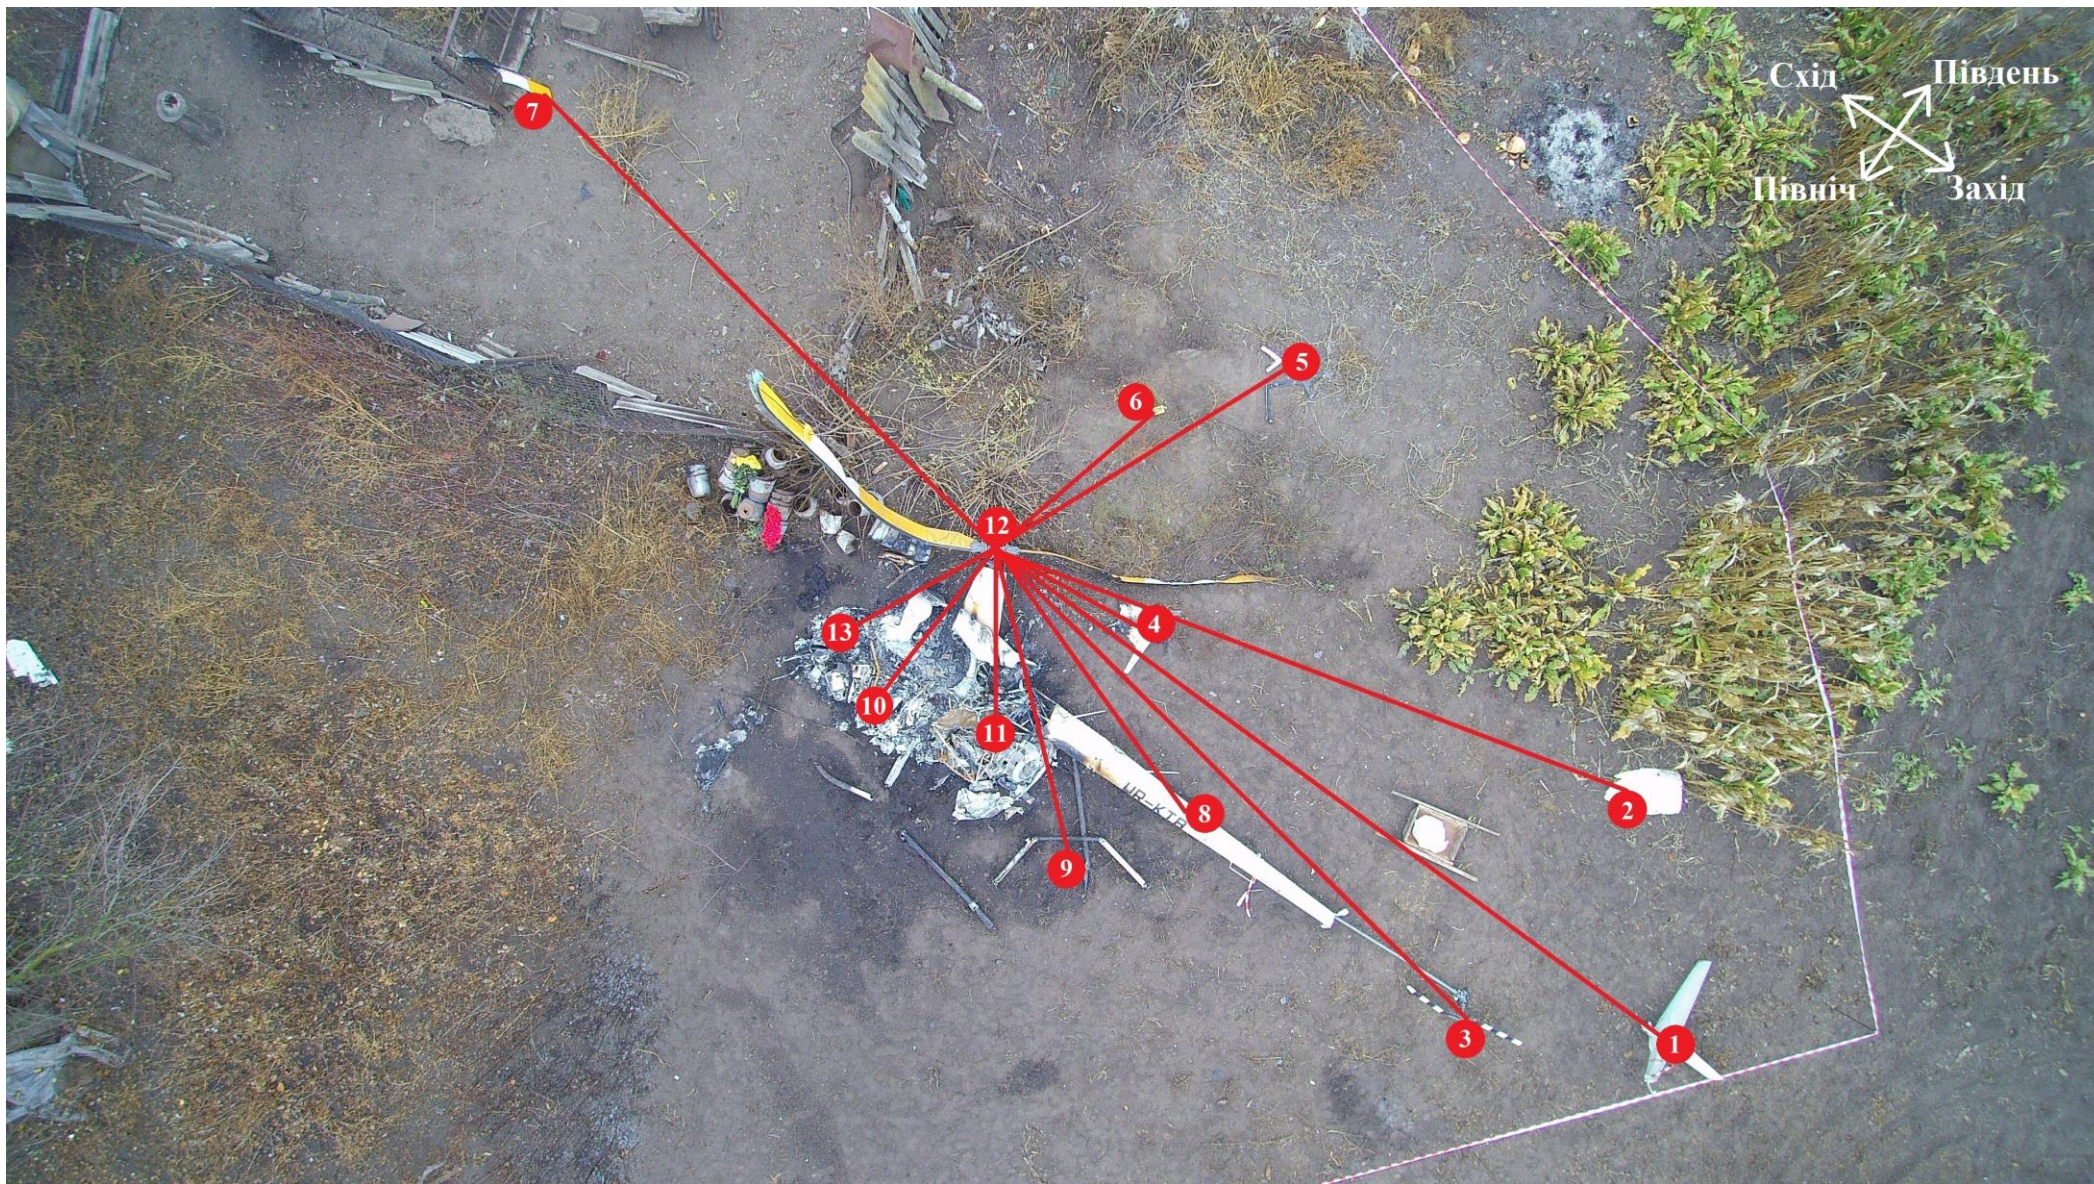
КРОКИ МІСЦЯ КАТАСТРОФИ

№ п/п	Назва фрагменту гелікоптера	Відстань від (м)	Азимут (град)
1	Фрагмент хвостового оперення	Від втулки несучого гвинта = 19,15	252,5 ⁰
2	Фрагмент обтічника з антеною	Від втулки несучого гвинта = 14,72	235,92 ⁰
3	Хвостовий гвинт з редуктором та фрагментом системи керування	Від втулки несучого гвинта = 15,90	261,68 ⁰
4	Фрагмент двері кабіни	Від втулки несучого гвинта = 3,7	246 ⁰
5	Фрагменти дверей кабіни 2	Від втулки несучого гвинта = 7,47	170,48 ⁰
6	ELT – передавач	Від втулки несучого гвинта = 4,8	162 ⁰
7	Фрагмент лопаті несучого гвинта	Від втулки несучого гвинта = 15,57	79,92 ⁰
8	Хвостова балка	Від втулки несучого гвинта = 8,24	270,80 ⁰
9	Фрагменти полозкового шасі	Від втулки несучого гвинта = 8,35	290,29 ⁰
10	Двигун	на штатному місці	---
11	Головний редуктор	на штатному місці	---
12	Несучий повітряний гвинт.	на штатному місці,	---
13	Кабіна пілота	на штатному місці,	---
